Estudio del torreón de acceso del Castillo de Palazuelos (Guadalajara)

José María Torres

Berta Gámez

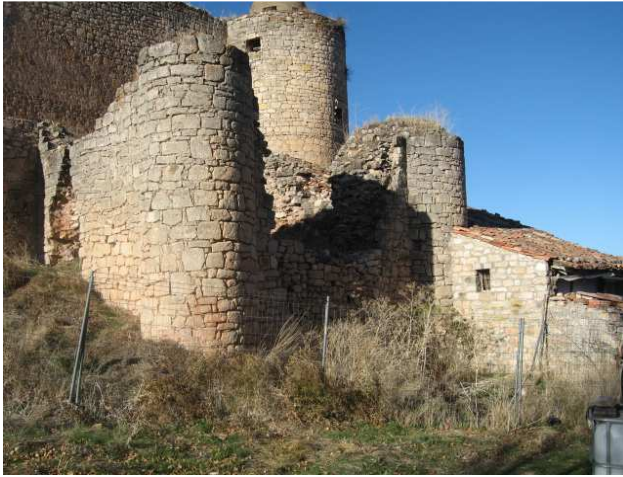
Figura 1

Posteriormente, se rehizo el muro de una forma tosca, utilizando la misma piedra del castillo aunque sin trabar (Figura 2). Esta reparación pudo realizarse probablemente cuando el espacio entre la muralla exterior y el castillo se alienó, surgiendo pequeños corrales o tinados en todo su perímetro. Algunas de esas construcciones se mantienen aún hoy [14] (Figura 1).

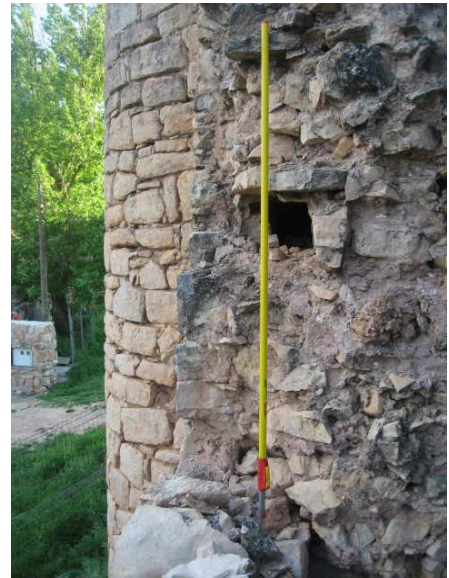
Figura 3

La existencia de las puertas del torreón de acceso se ha podido constatar por conservarse en la actualidad los huecos de las tracas con una dimensión aprox. de 20X25 y una profundidad aprox. de 2,5 m [14] (Figuras 3, 4 y 5).

Además, la apertura y cierre de las puertas es compatible con la ubicación de las aspilleras existentes en el torreón de acceso, las cuales a diferencia de las tres puertas acodadas del conjunto amurallado de Palazuelos que impedían desde exterior el acceso al interior al torreón por ambas puertas por quedar cerradas con tranca desde el interior, en el torreón de acceso la puerta que da a la liza la tranca queda fuera del interior del torreón colocándose esta desde la liza, es decir en el torreón de acceso del castillo la puerta que permite la entrada al mismo se abre a su interior y la otra puerta se abre hacia la zona de liza del castillo.

4.- Se ha constatado la existencia de dos puertas en el torreón de acceso por conservarse los huecos de sus trancas con dimensiones de 20x25 m y una profundidad de 2,5 m. la puerta con orientación a la villa abría hacia el interior del torreón de acceso y la otra puerta hacia la zona de liza

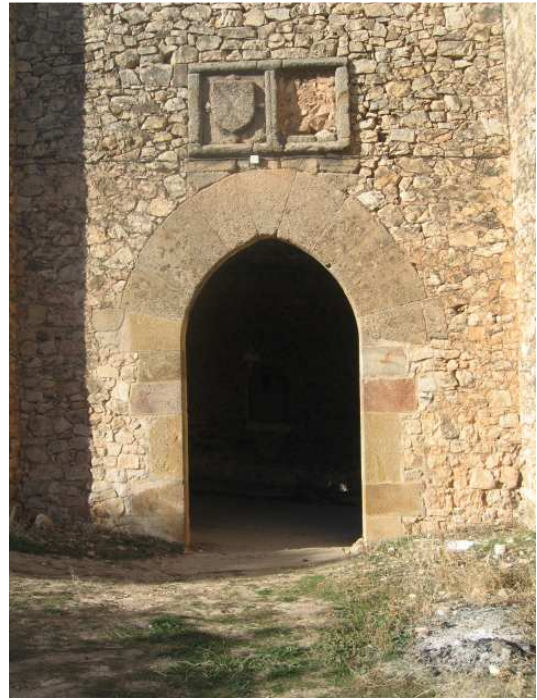
Figura 6

La forma y tipo de construcción de las puertas podría ser semejante a las puertas existentes en los tres torreones acodados de la muralla que dan acceso a la villa, denominadas puerta de la villa, del cercado y del monte. Su morfología sería idéntica a la de estas que son de arco apuntado (Figura 6 y 7).

sufrió las obras de finalización de las murallas y el castillo haciendo figurar en todas sus puertas, como era costumbre en la época, sus armas como símbolo de dominio. En la actualidad, de las tres puertas de la muralla se constata la existencia de los escudos referidos en las denominadas puertas del monte (Figura 6), y de la villa.

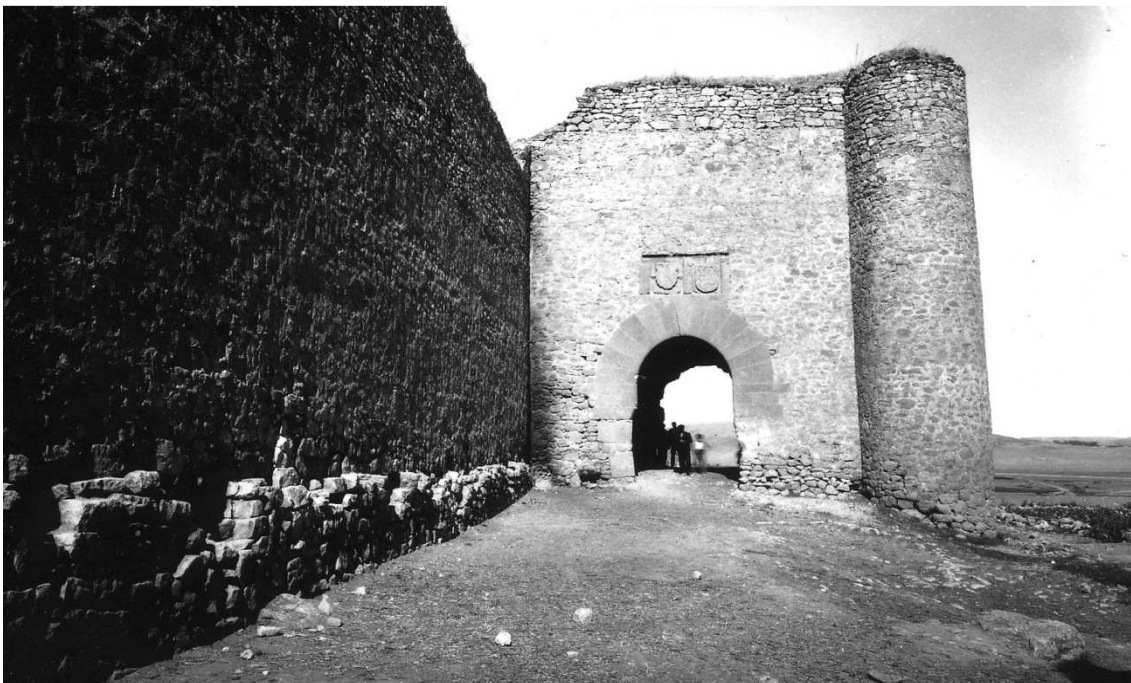
Figura 7

En la tercera puerta o puerta del cercado, se tiene constancia de la existencia de estos por el fotógrafo Camarillo que los fotografió en los años veinte del pasado siglo [3] y (Figura 7), aunque hoy se encuentran ocultos por la construcción, en los años cuarenta del pasado siglo, del ayuntamiento y las escuelas, aunque queda testimonio gráfico, como se puede observar en la fotografía siguiente, gracias a Layna Serrano [8].
